BÖSINGER

Ihr Partner für Instandsetzung und kundenspezifische Sonderlösungen

Ein Auszug aus bereits realisierten Projekten

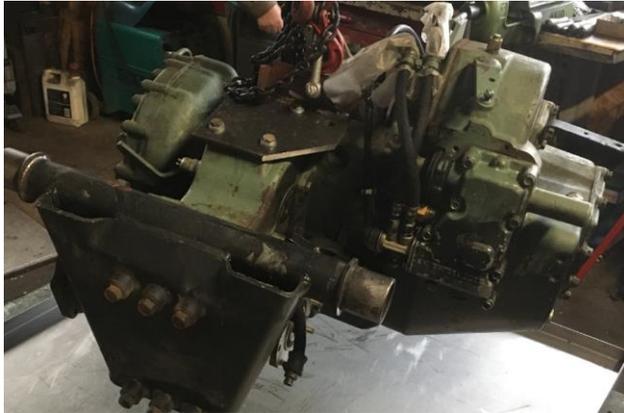
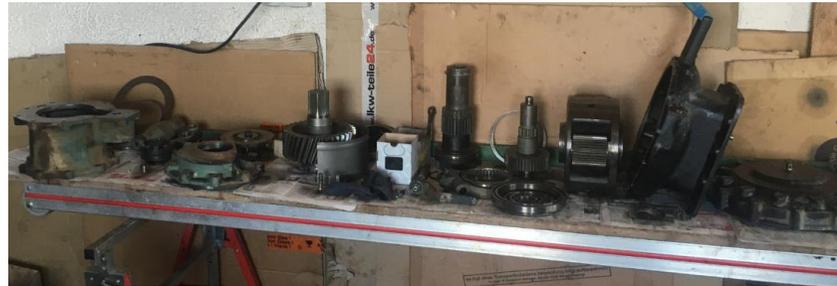
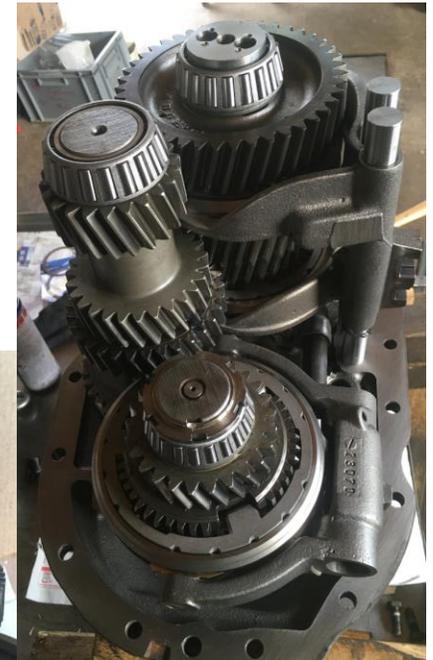
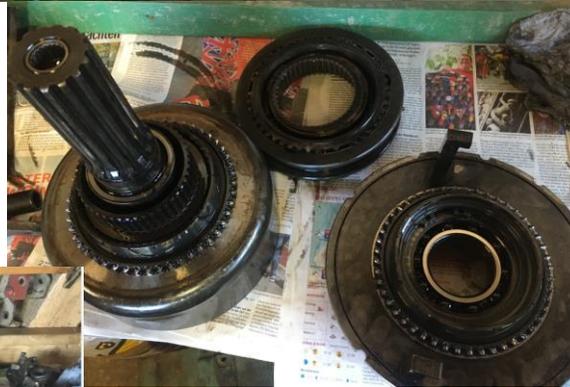
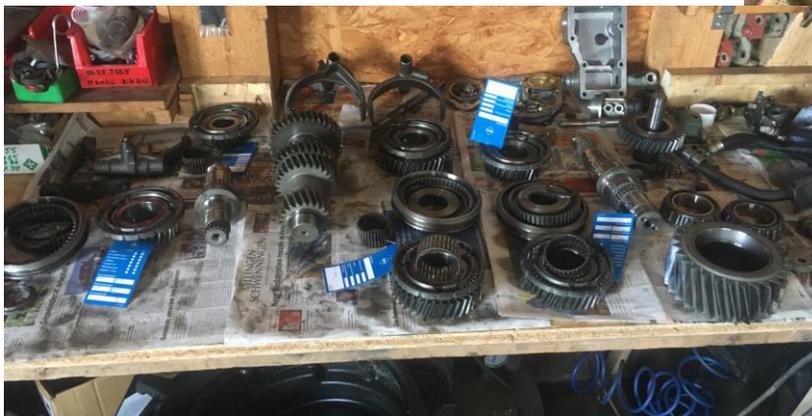
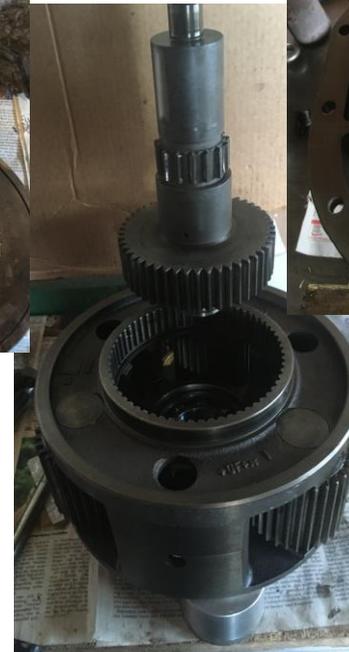
Getriebe Instandsetzung UG 3/65

Mercedes Benz Getriebe UG 3/65 aus MB-Trac 1800

Hier sprangen im Betrieb immer wieder mal 2 Gänge raus, 1/5 und 4/8 – Schaltverzahnung und Synchronisation verschlissen.

Diverse Lagersitze wurden aufgearbeitet, die Schaltgabeln und die Schalteinheit durch aufschweißen und bearbeiten wieder instandgesetzt.

Alle Lager neu, alle Synchronringe erneuert, Alles neu eingestellt und montiert.

Am Schlepper selbst wurde das Schaltgestänge ebenfalls überholt. Alle Druckluft Komponenten wurden ebenfalls überholt.

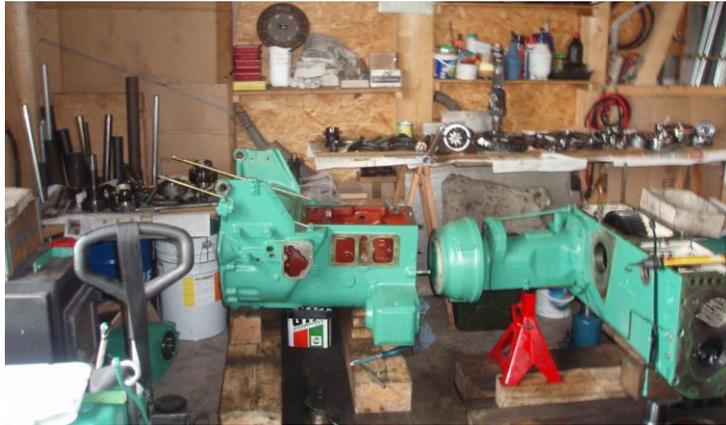
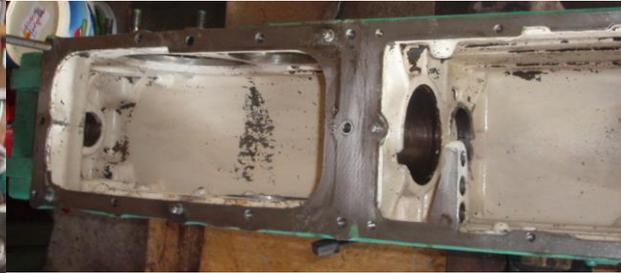
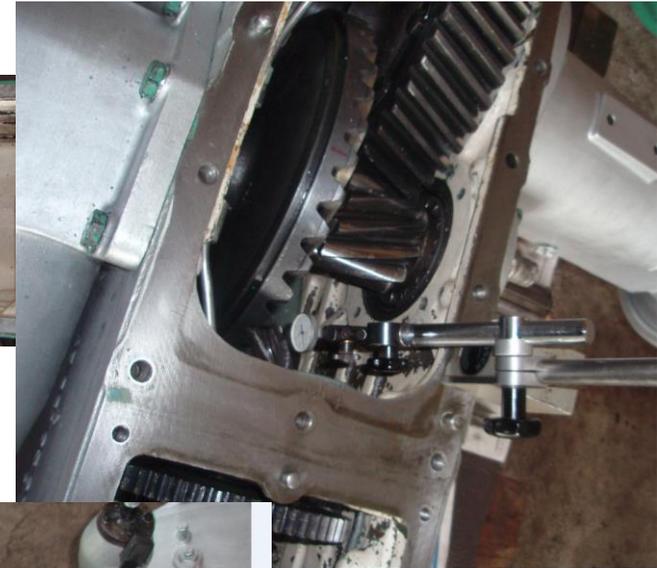
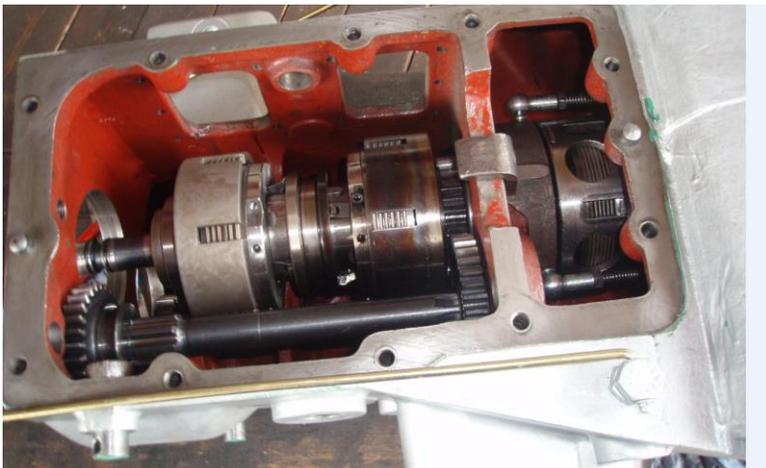
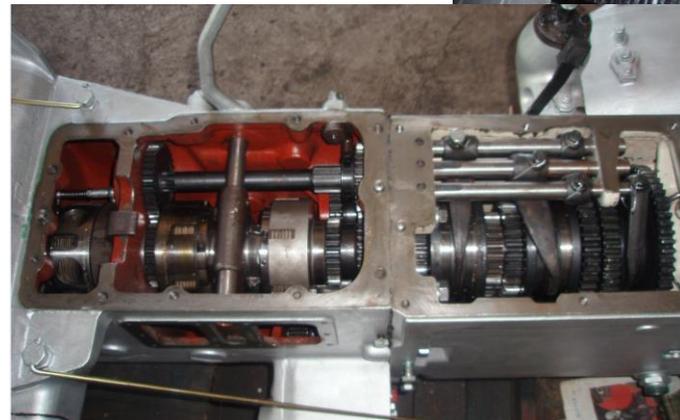
Getriebe Instandsetzung – Kramer Baugruppe 3

Kramer Synchron Lastschalt Wendegetriebe aus Kramer 714 Allrad. Ähnliche Ausführung ist auch im KL 600 verbaut.
Defekte: Diverse Lagersitze eingelaufen, defekte und teilweise falsche Lager eingebaut, Synchronisation verschlissen, Schaltgabeln eingelaufen, Verzahnung der Kupplungstrommeln der Lastschaltung verschlissen.

Getriebe wurde komplett neu aufgebaut. Es waren viele Teile nicht mehr neu erhältlich, hier wurden dann die alten Teile aufgearbeitet.
Alles einmessen, prüfen – erforderliche Distanzringe und Anlaufscheiben ermitteln und herstellen
(z.B. diverse Lagersitze aufgearbeitet, Schaltgabeln aufgearbeitet, Anlaufscheiben angefertigt, Distanzringe angefertigt)

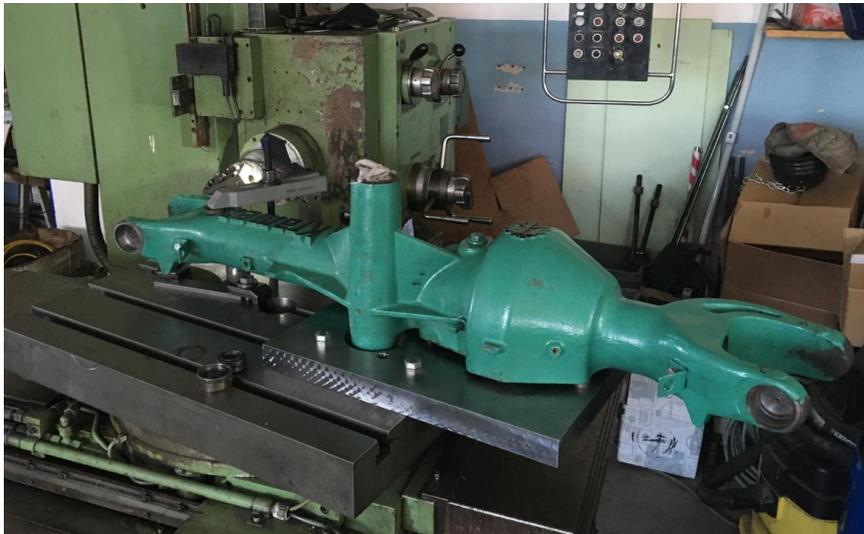
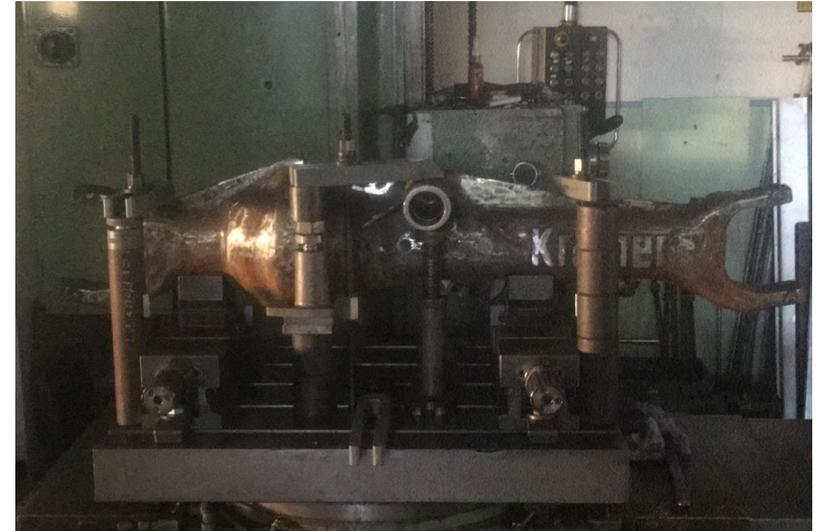
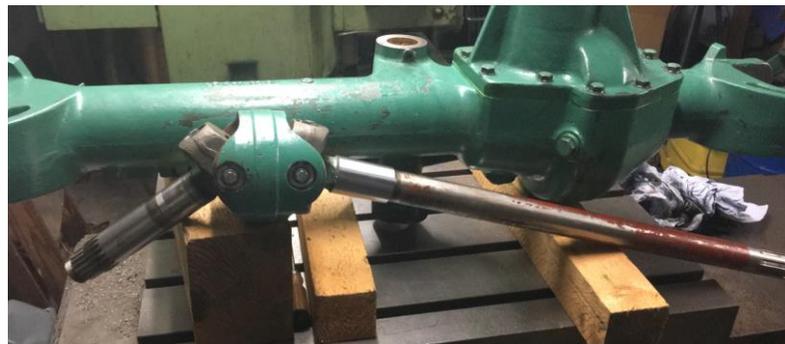
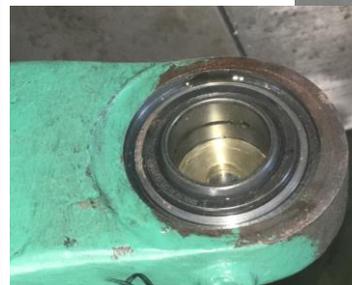
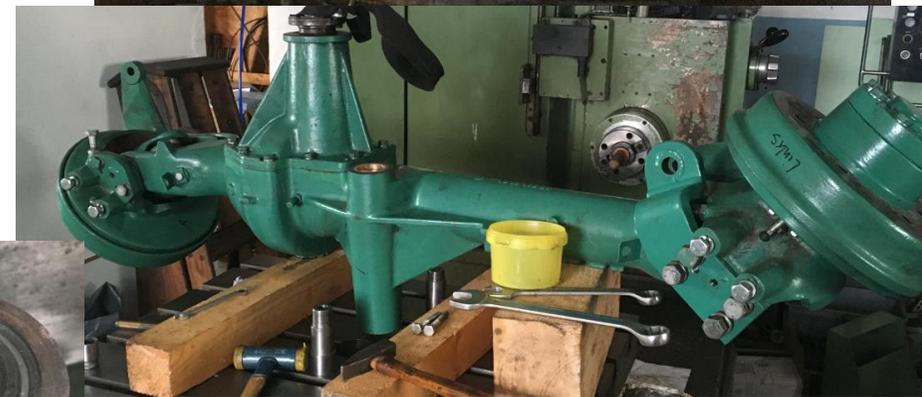
Achsen Instandsetzung

Bilder zeigen kompletten Neuaufbau einer Kramer – Allradachse

- Achsschenkellagerung und Vorderachsaufhängung Instandsetzen – auch bei Vorderachsfederung
- Ausspindeln verschlissener Lagersitze auf Bohrwerk – anschließend Buchsen einschrumpfen
- Instandsetzung einzelner Baugruppen – z.B. Antriebswellen, Planetengetriebe, Differential
- Neuanfertigung nicht mehr lieferbarer oder sehr teurer Ersatzteile
- Montage und Einstellen

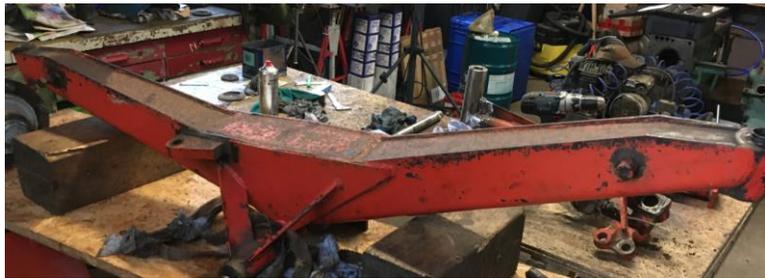
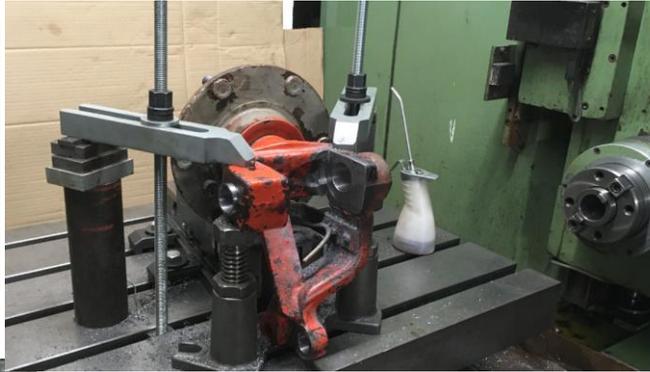
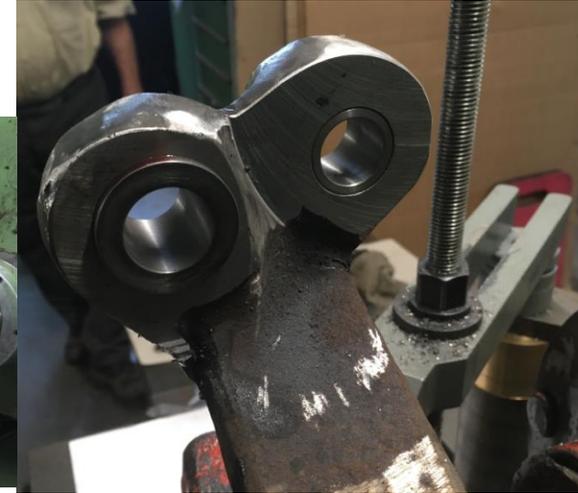
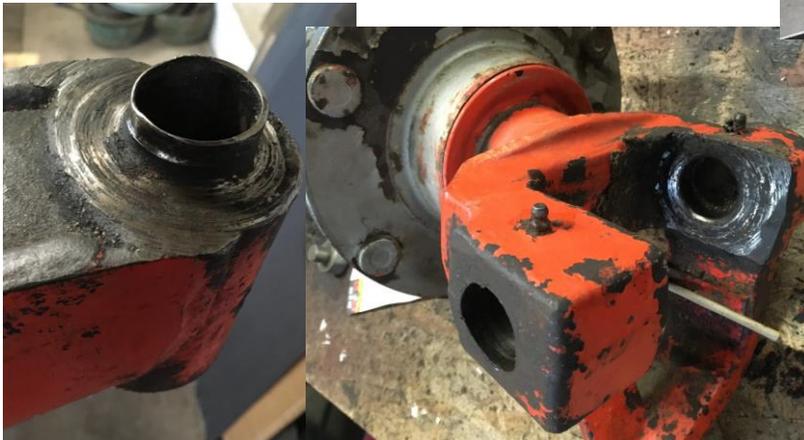
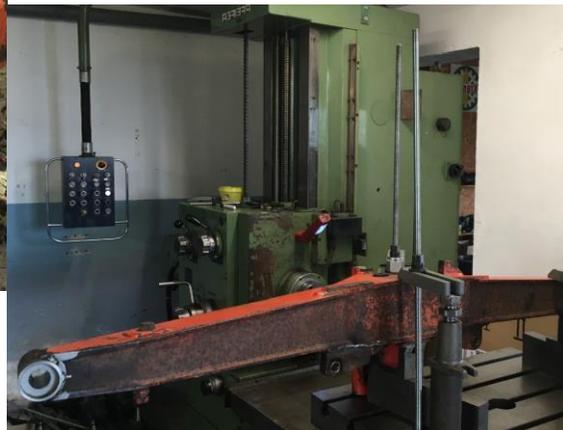
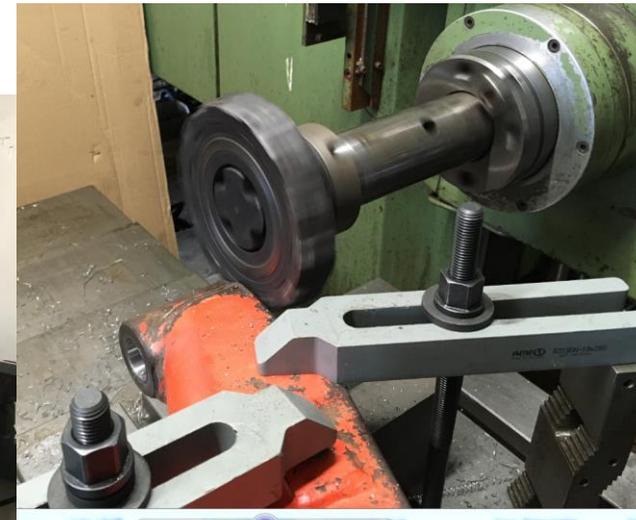
Instandsetzung einer Mährescher Hinterachse

Achsschenkellagerung defekt- Aufnahmebohrungen für Spurstangenköpfe defekt

- Achsschenkellagerung und Achsschenkel und Lenkhebel instandsetzen
- Achse und Achsschenkel Aufschweißen, anschließend bearbeiten
- Achsschenkelbolzen neu angefertigt , Achsschenkelbuchsen neu angefertigt
- Montage und Einstellen

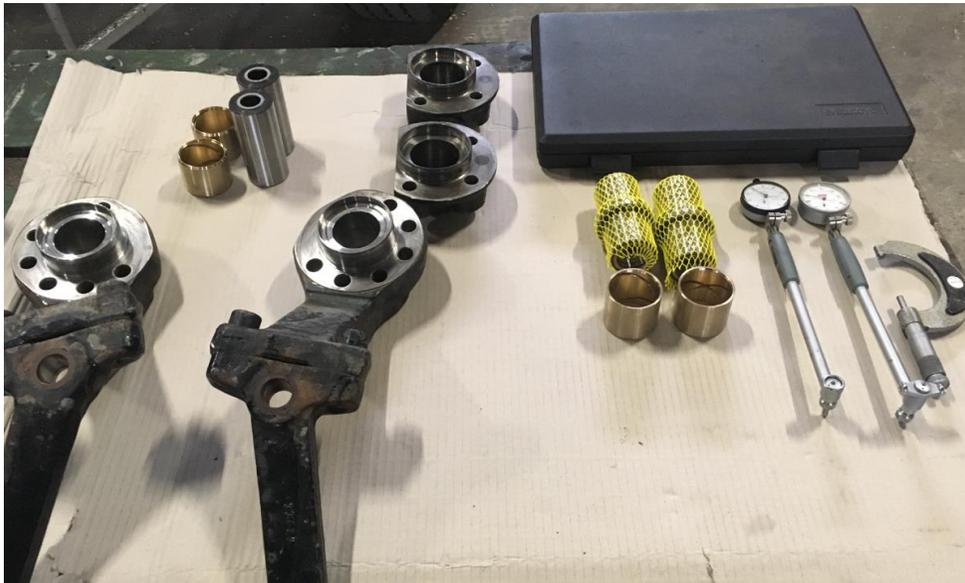
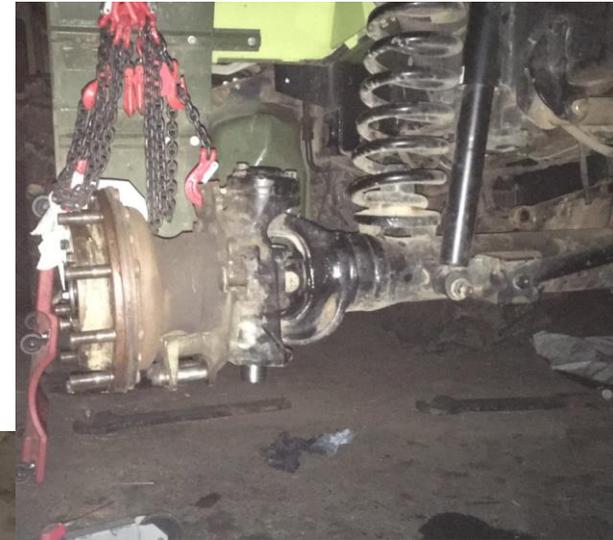
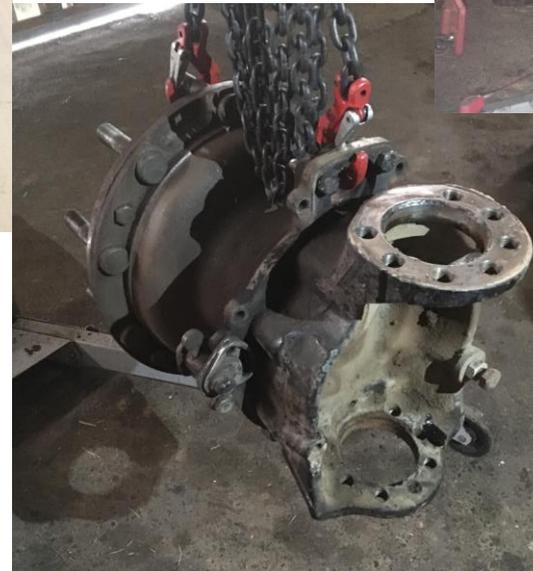
Achs Instandsetzung

- Instandsetzung der Achsschenkel Lagerung an einer MB-Trac Vorderachse
- Achsschenkel Lagerung hatte deutlich Spiel
- Demontage des Achsschenkels, Demontage der Achsschenkelbolzen , anschließendes Vermessen aller Teile
- Original sind die Teile nicht mehr lieferbar, Nachbauteile waren nicht passgenau
- Deshalb wurden die Lagerbuchsen selbst angefertigt, die alten Achsschenkelbolzen aufgearbeitet (hart beschichtet und wieder bearbeitet)
- Anschließend wurde alles wieder neu eingestellt und montiert.

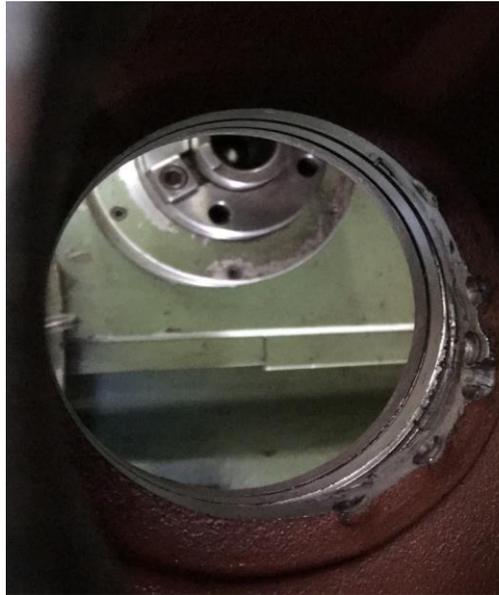
Instandsetzung Getriebegehäuse

Vorher: Lagersitze in Getriebegehäuse von Großballenpresse defekt

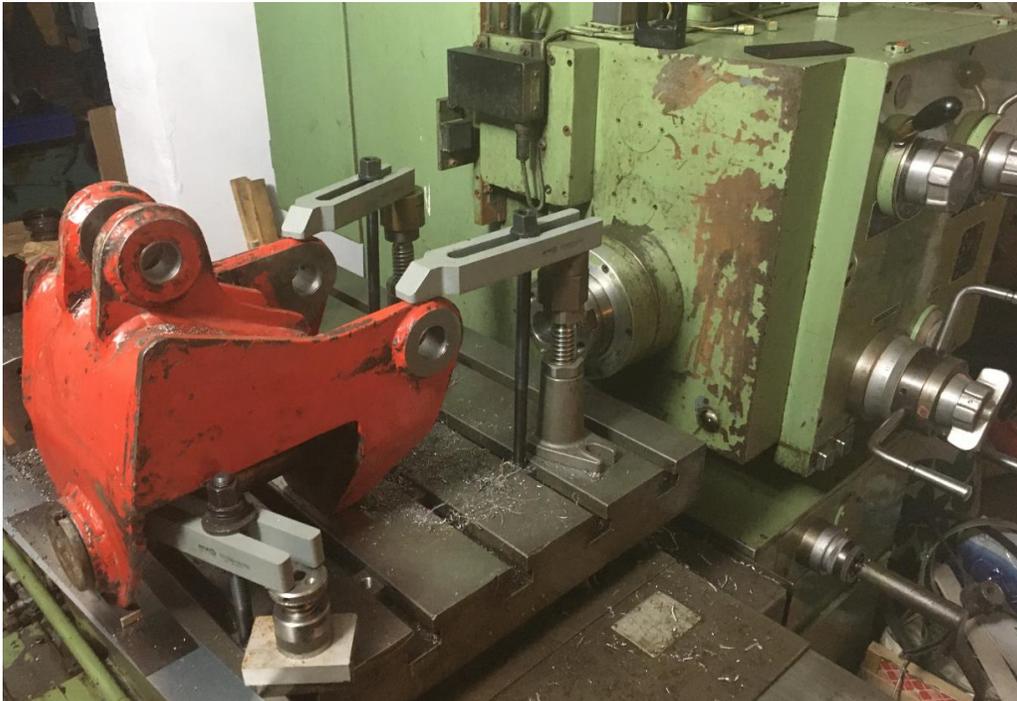
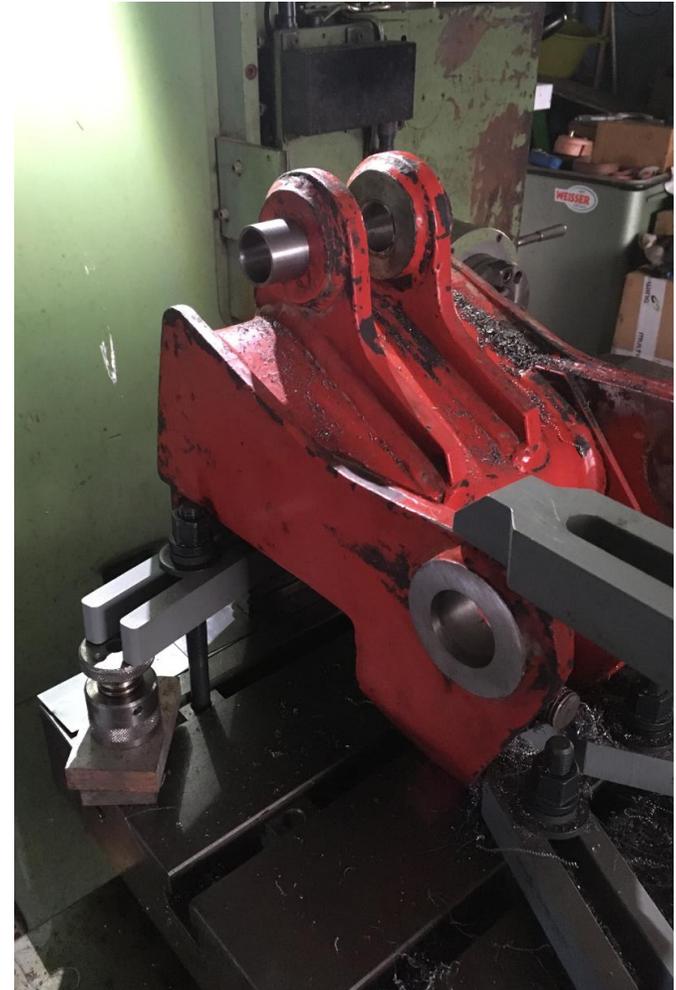
Instandsetzung Bagger Schwenkkonsole

Vorher: Alle Bolzensitze haben deutlich Spiel, Bohrungen ausgeschlagen

Nachher: Alle Bolzensitze ausgespindelt und selbst angefertigte Buchsen aus hochfestem Stahl eingeschumpft

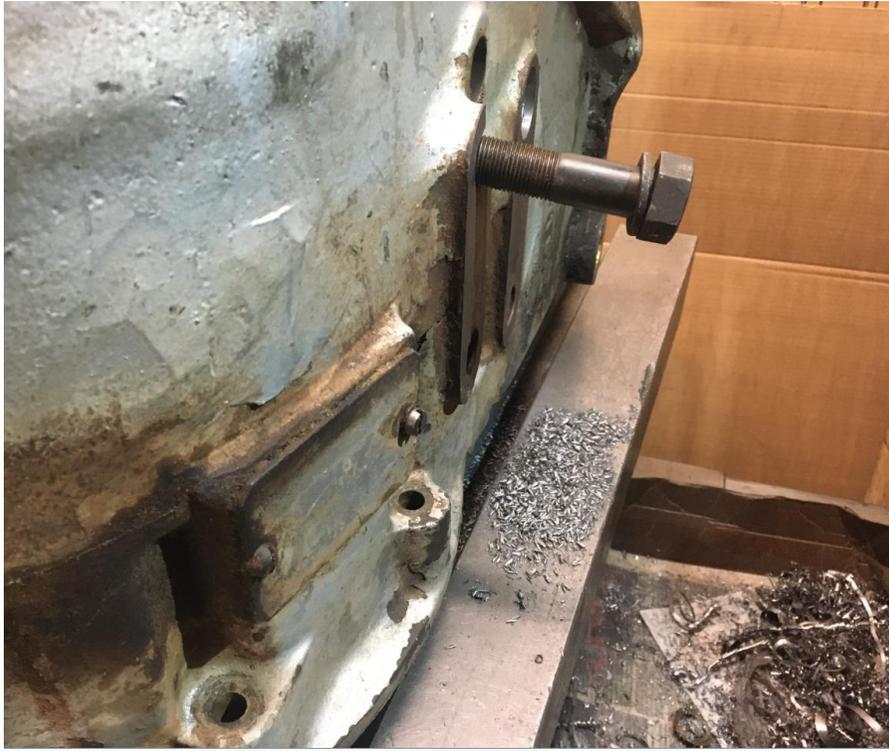
Instandsetzung Kupplungsglocke

Vorher: Gewinde für Frontlader Anbau
in der Kupplungsglocke defekt

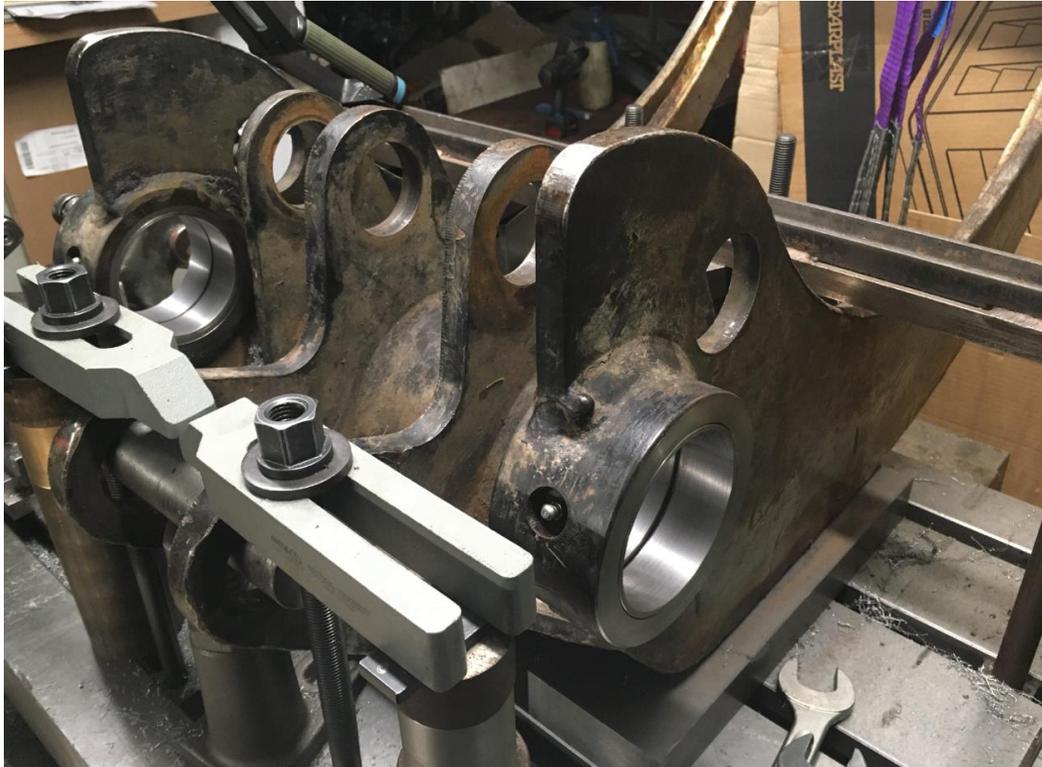
Instandsetzung Rückezange

Vorher: Lagersitze in Rückzange defekt – stark ausgeschlagen

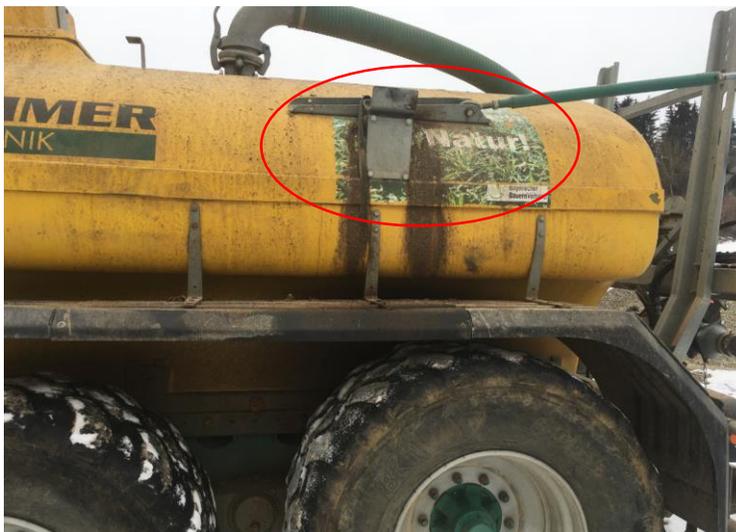
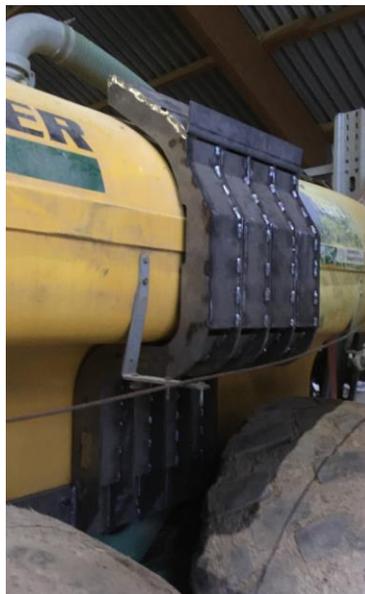
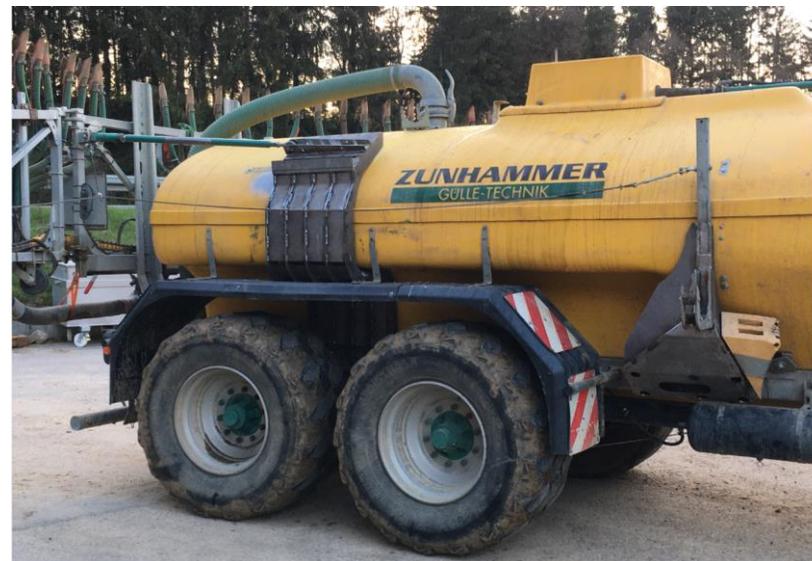
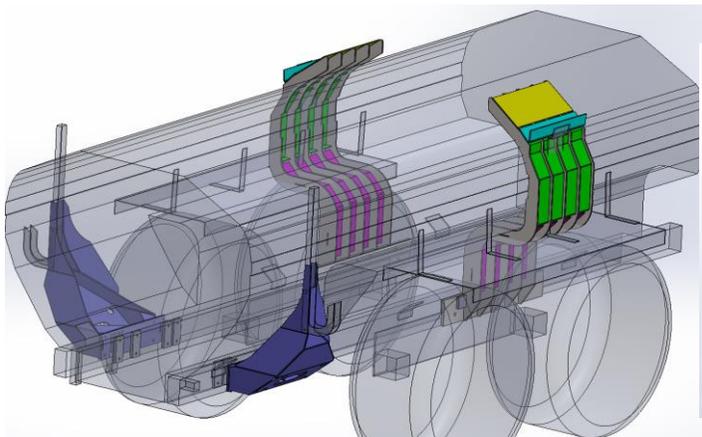
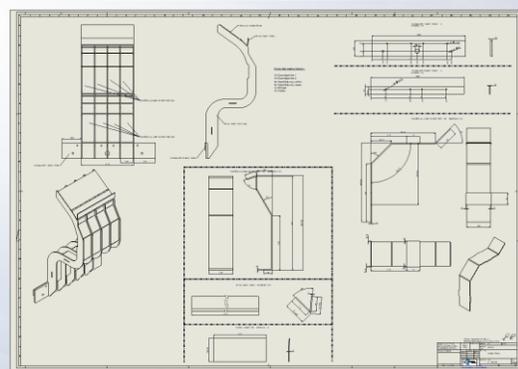
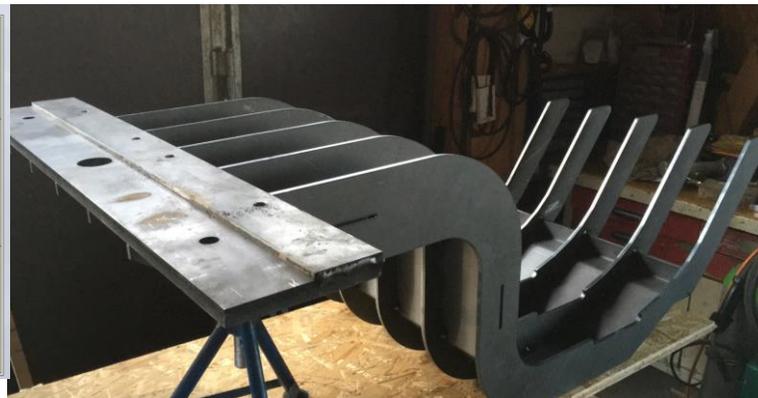
Entwicklung / Konstruktion / Fertigung / Montage

Vorher: Der Schleppschuhverteiler war an dem Gullefass am Kunststoffbehälter angebaut. Dieser Behälter bekam starke Risse und wurde undicht.

Nachher: Keine Verbindung mehr vom Schleppschuhverteiler zum Kunststoffbehälter – alle Befestigungspunkte zum Rahmen geführt
