BÖSINGER

Ihr Partner für Instandsetzung und kundenspezifische Sonderlösungen

Ein Auszug aus bereits realisierten Projekten

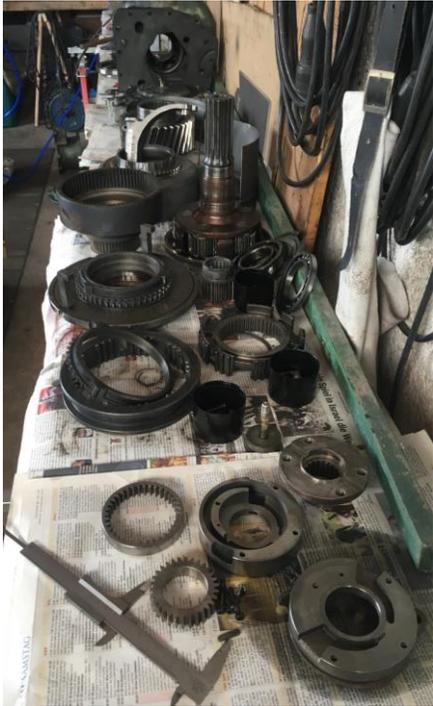
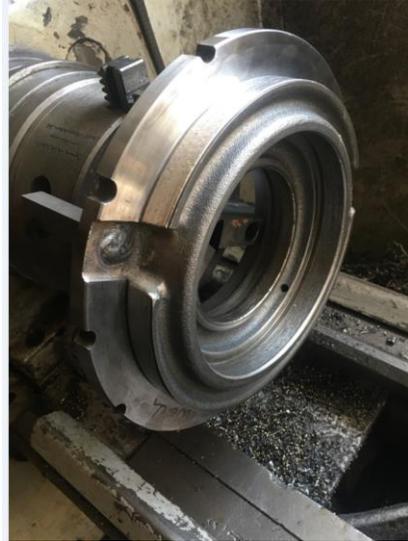
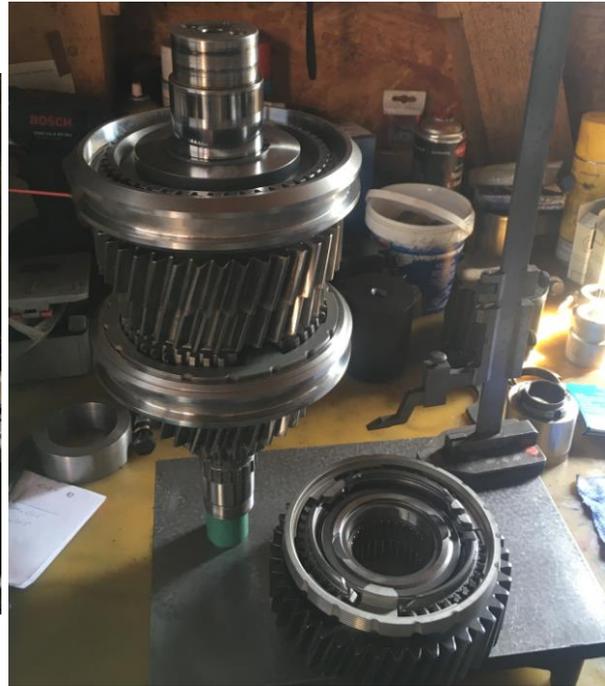
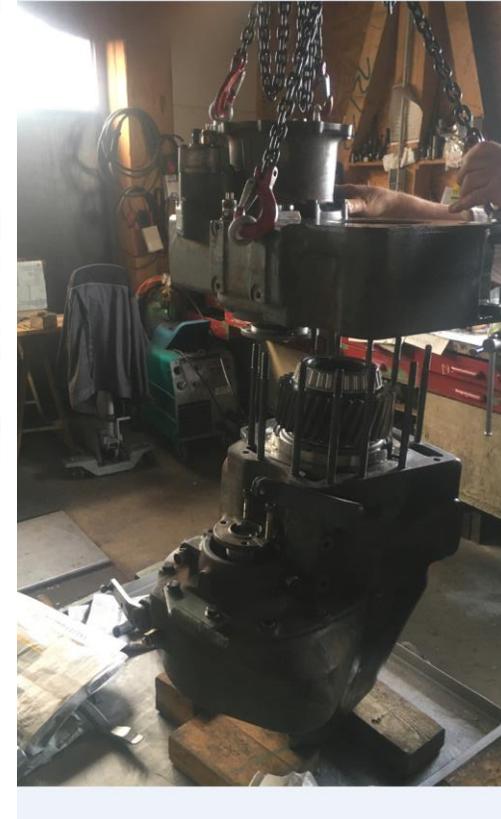
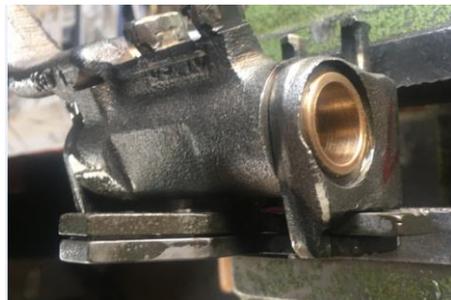
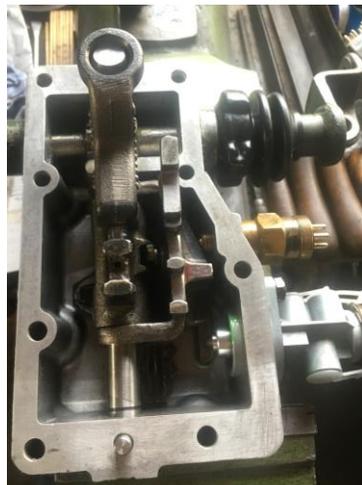
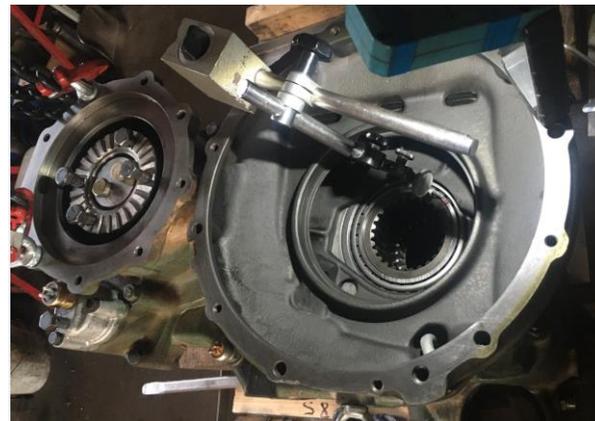
Getriebe Instandsetzung UG 3/65

Hier sprangen im Betrieb immer wieder mal 2 Gänge raus, 1/5 und 4/8 – Schaltverzahnung und Synchronisation verschlissen.

Diverse Lagersitze wurden aufgearbeitet, die Schaltgabeln und die Schalteinheit durch aufschweißen und bearbeiten wieder instandgesetzt.

Alle Lager neu, alle Synchronringe erneuert, Alles neu eingestellt und montiert.

Am Schlepper selbst wurde das Schaltgestänge ebenfalls überholt. Alle Druckluft Komponenten wurden ebenfalls überholt.
